# 東日本大震災地における FRP内面補修工法の追跡調査(1次)

FRP内面補修工法協会  
技術委員

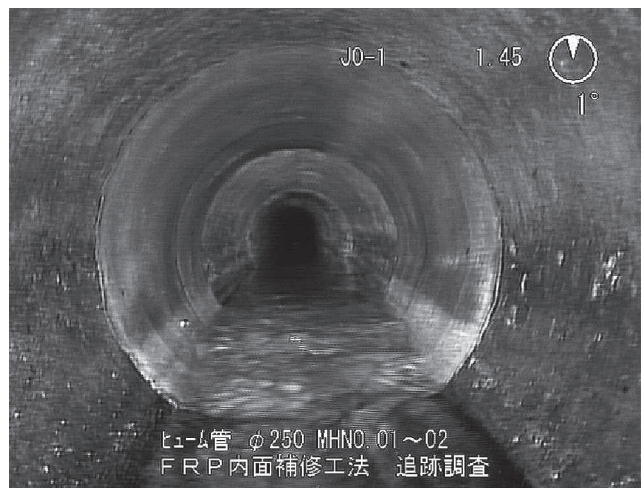
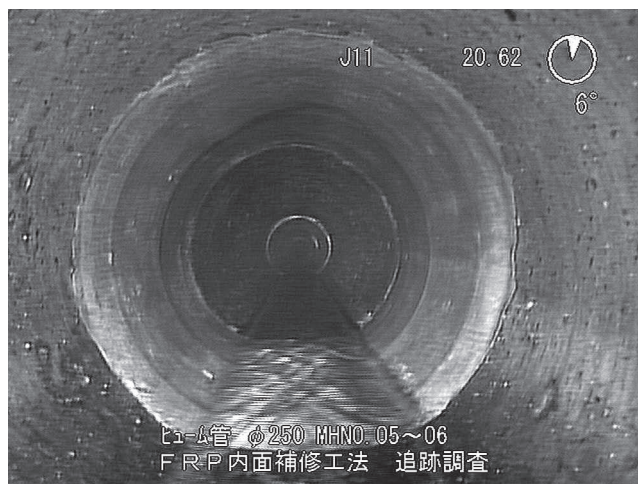
写真-1 宮城県 平成17年度施工  $\phi$ 250mm本管（経年6年）

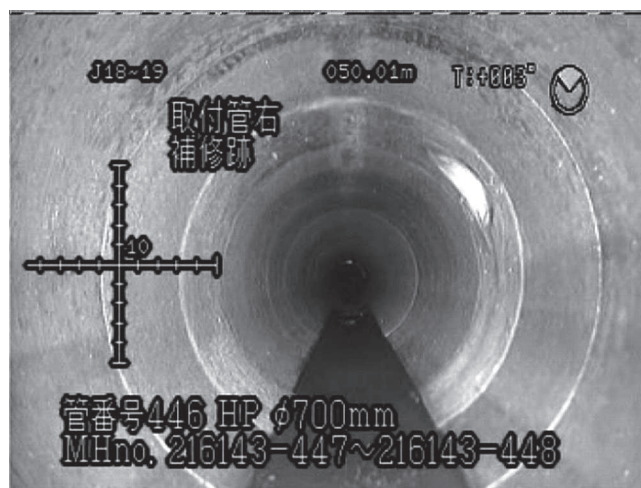
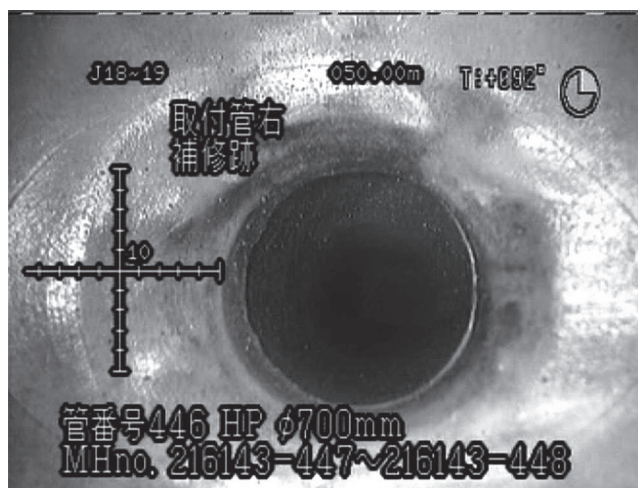
写真-2 宮城県  $\phi$ 700mm取付管接合部一体型

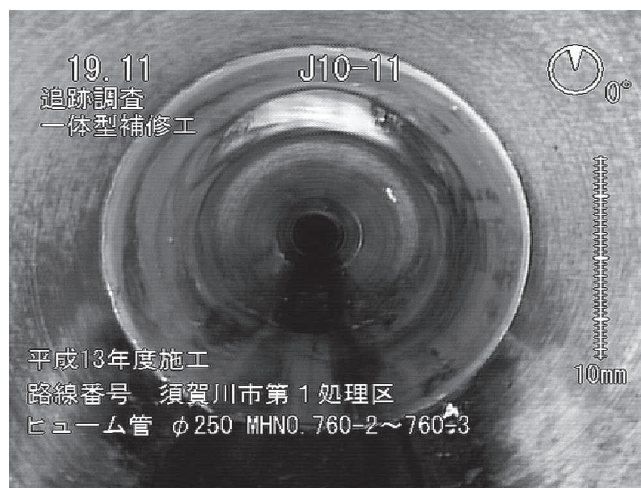
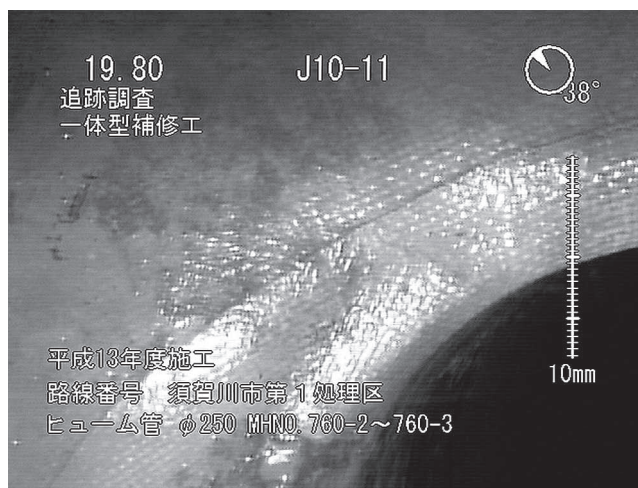
写真-3 福島県 平成13年度施工  $\phi$ 250mm取付管接合部一体型（経年10年）

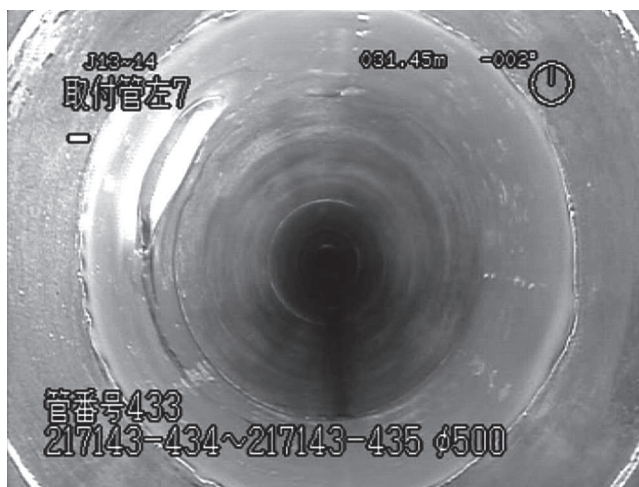
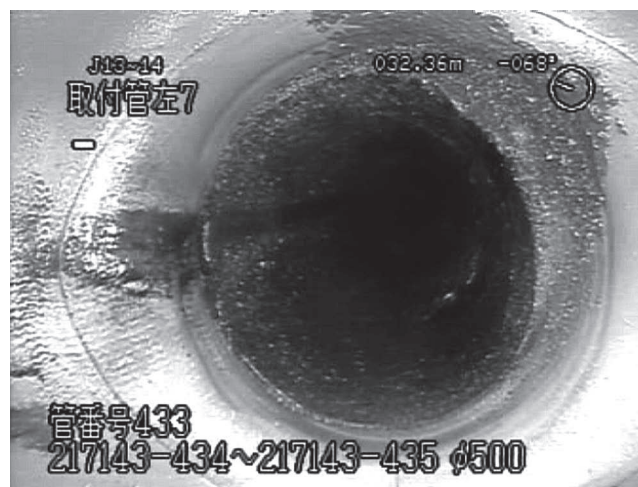
写真-4 福島県 φ 500mm 取付管接合部一体型 (経年9年)

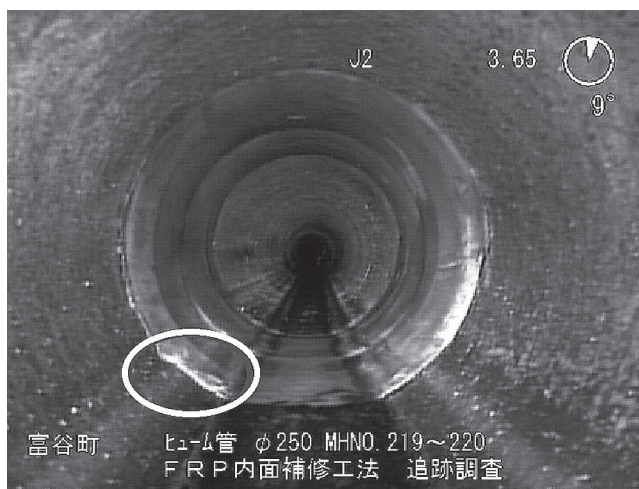
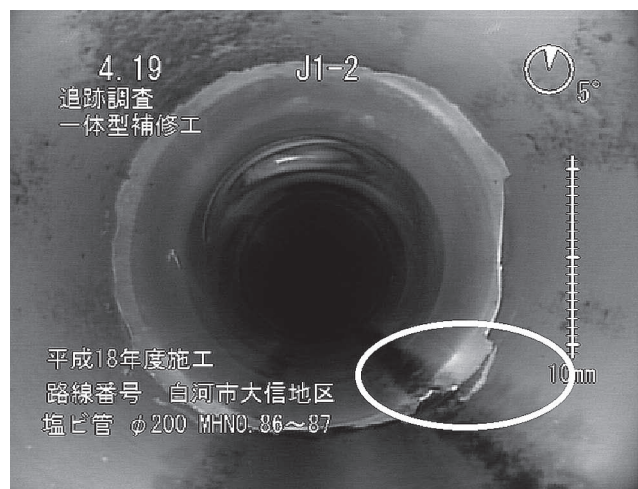
宮城県の2市は海岸線沿いにある市で、地盤の液状化が発生している地盤で、地震のひずみにより1箇所の補修材の端部樹脂一部はがれが見られましたが、補修材の全体はがれ・破断はなく、十分初期目的（止水）を維持していました。海岸線より約12kmの内陸部の町では、30箇所のTV調査を行い、補修材の端部樹脂一部はがれが2箇所見られましたが、いずれも補修材の全体はがれ・破断等は全くなく止水機能を十分維持されていました。

また、福島県3市76箇所のTVカメラ調査を実施し、76箇所の内本管部28箇所、取付管接合部一体型38箇所、施工して9～12年経年した補修箇所塩ビ管に1箇所端部はがれが確認されましたが、その他は全く異常は無く止水機能を十分維持されているのが確認されました。

写真-5 補修材損傷箇所 (左:宮城県HP φ 250mm, 右:福島県VU φ 200mm)

補修材の端部が1部(長さ約1～2cm)浮上り状況(3箇所)は見られましたが今回の地震によるFRP部分補修材の影響は想像以上に少ない調査結果であり、
