# 既設電力管内面からの部分的補修工事の適用について

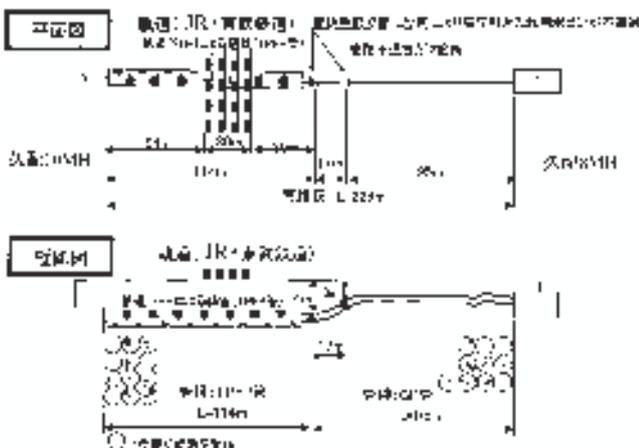
しかし、事前調査時にこの軌道下部の管路にケーブル引き入れのための品質確認を（導通検査ポピンφ120mm）した際、12条のうち6条が不導通となってしまった。この不導通箇所解消のため、管路補修を実施したものである。（図-1参照）

図-1 管路不導通箇所状況
