取付管と本管との接続に関する 修復法のIKTによる比較施工試験

(IKT Comparative Product-Test of repair methods for lateral connections)

楠田 哲也
KUSUDA Tetsuya

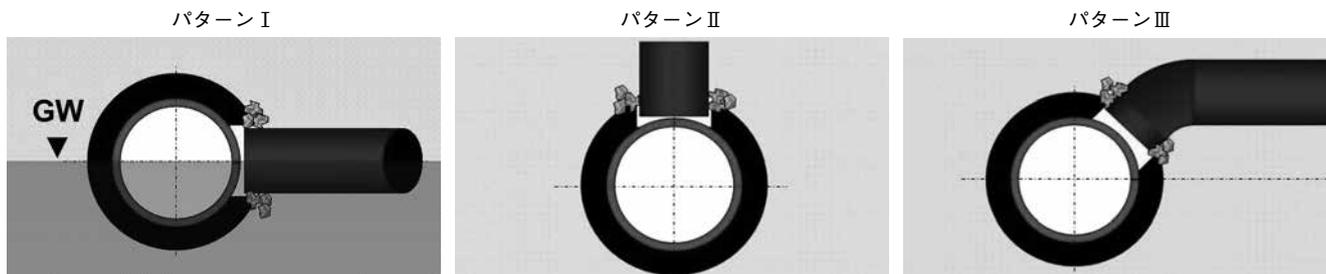
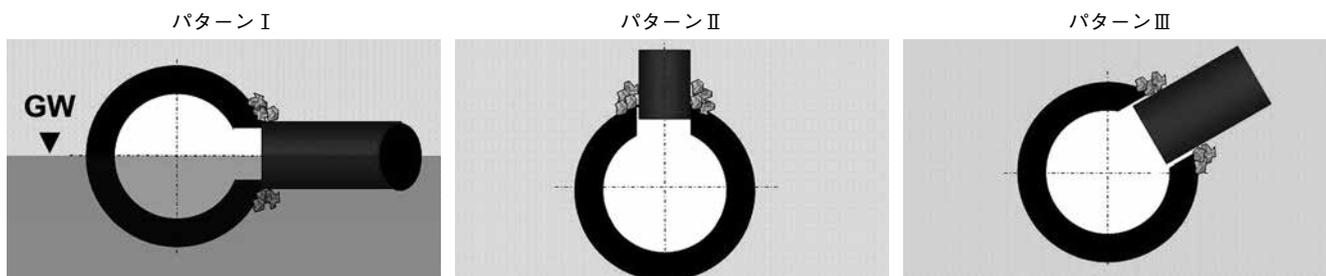
図-1 取付管の再接続と修復に関する損傷パターン（原理的分類図）

【Case 1】 更生本管への取付管の再接続の損傷パターン（ガラス繊維強化型と不織布型を含む）

【Case 2】 非更生本管（コンクリート管と陶管）への取付管接続修復の損傷パターン

プロジェクト運営委員会委員の地方自治体が両方のCaseについて損傷パターンを検討し、損傷し水漏れする取付管が側方、天端、側方と天端の中間の3か所に接続されている場合について試験するものとした (図-1)。

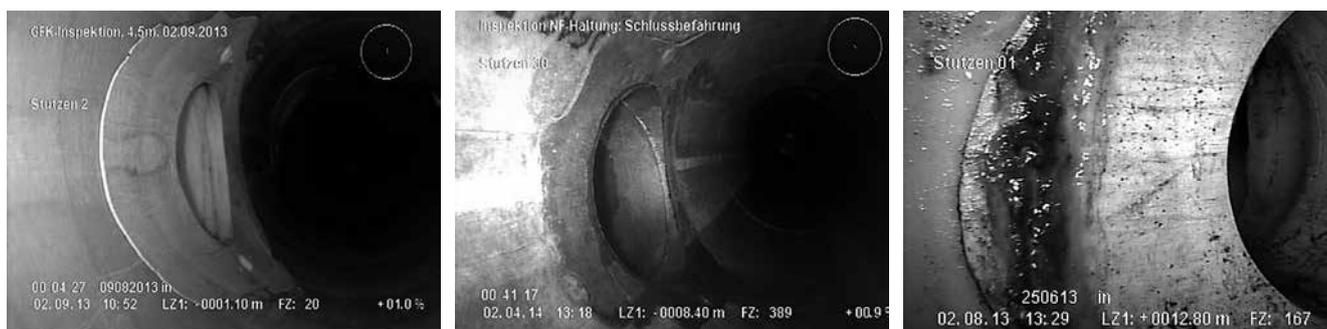
写真-2 長期地下水負荷試験による更生本管への再接続取付管の水密性に関する水密試験

水頭を4.5mに上げての外水圧試験の終了までに水の浸透を見たものは1例であった。試験プログラムの終了時点で34修復取付管のうち9事例(ほぼ26%)にて水の浸透が見られた。長期水密性試験の評価を写真-2に示す。34取付管接続のうち5例(ほぼ15%)が水の滲みや変色を示したので、これらの工法では長期継続観察が実務上推奨される。しかし、高圧洗浄はこれらの滲みや変色を消し去ることができるので洗浄後にはもはや検知されない。また、本試験では汚水を使用していない。実際上は、汚水によりかなりの変色をライナーと更生された取付管接続部に引き起すので、実際の施工ではこれらの異常を検知することが困難になる。写真-2の写真A-Fは長期地下水負荷後の再接続取付管の水密性の評価結果を示す。

A: ガラス繊維強化型更生管への取付管の良好な接続

B: 不織布型更生管への取付管の良好な接続

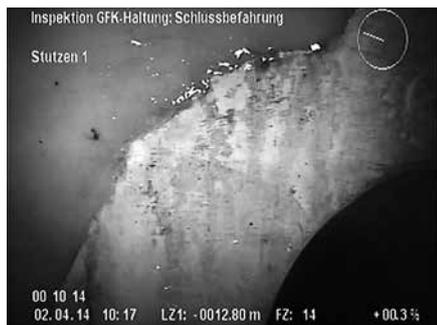
C: 変色

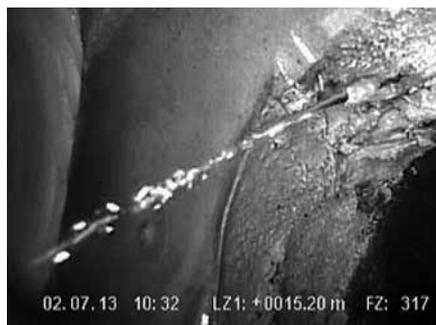
D: 滲みはあるが浸透はない

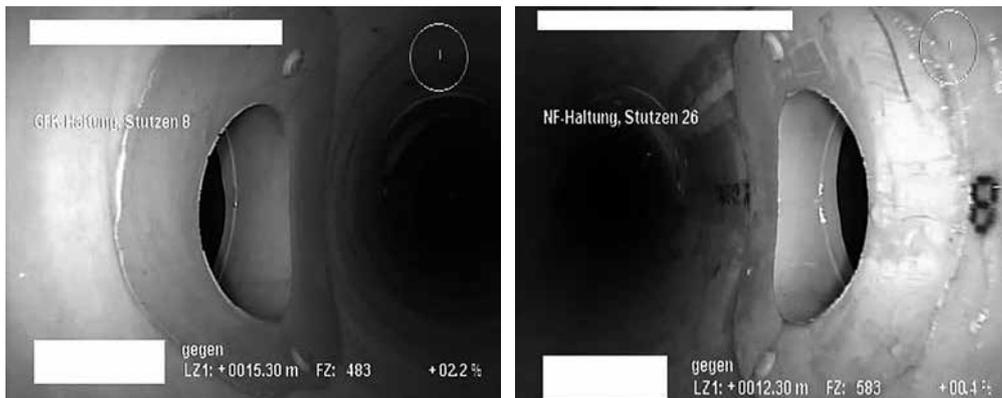
写真-3 高圧洗浄後の流下性能に関する最良の事例；左：ガラス繊維強化型，右：不織布型

地下水流入がある本管縦軸に45°で接続する損傷パターンⅠ（図-1参照）は最も困難な施工で、参加業者の大半が難渋した。しかし、損傷パターンⅡやⅢではあまり差がなかった。流下性能に関する評価事例として、ガラス繊維強化型と不織布型の双方にて高圧洗浄後の最良と最低のものを写真-3, 4に示す。

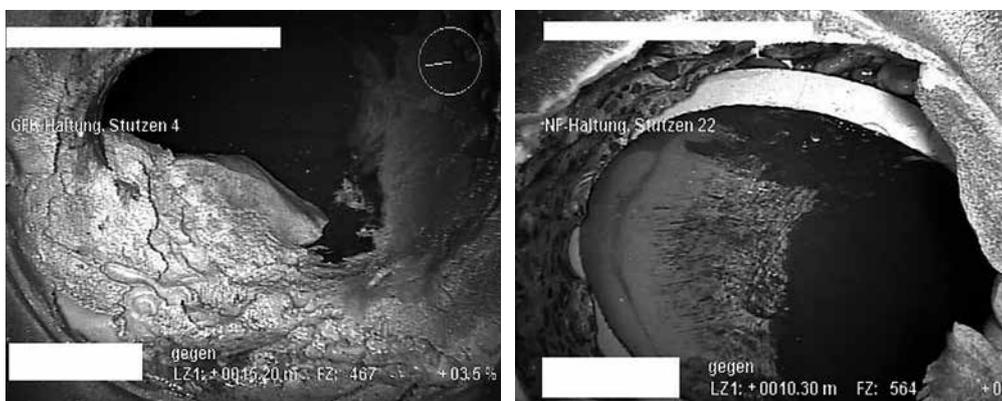
写真-4 高圧洗浄後の流下性能に関する最低の事例；左：ガラス繊維強化型、右：不織布型

高圧洗浄後の評価結果差は最大で0.3であり、ほとんど差がなかった。高圧洗浄の結果、修復取付管の更生材料の剥落小片が目視で判断できたという剥落の異常があった。この異常は不織布型に多く（18取付管接続の内13）見られた。剥落はガラス繊維強化型では18取付管接続の内2のみであった。なお、通常この剥落は流下性能に影響しない。

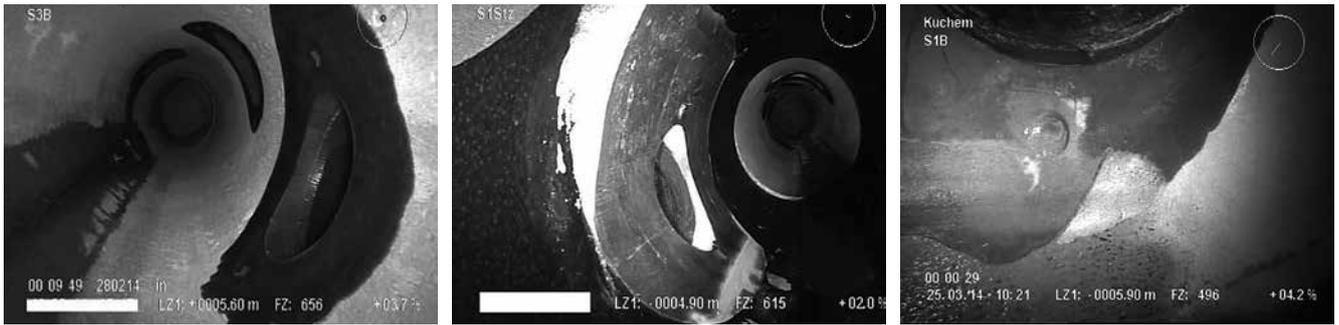
写真-6 長期地下水負荷後の非更生下水本管への取付管への接続

地下水暴露期間にはかなり増加したにもかかわらず、長期外水圧負荷試験終了までに浸透を含め1件の不良事例が発生したのみであった。取付管更生の36例の内7件（ほぼ19%）が試験期間の終わりに浸透を示した。また、36事例の内5件（ほぼ14%）が試験期間の終わりにしみ示した。それ故、異常の可能性があるので、実務においてはこれらの取付管接続の長期監視を推奨する。

A：コンクリート本管への水密性のある
取付管接続

B：陶管への水密性のある取付管接続

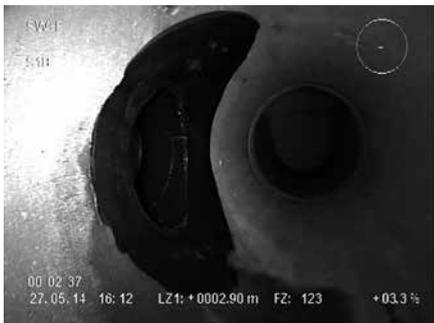
C：水漏れはないがしみのある例1

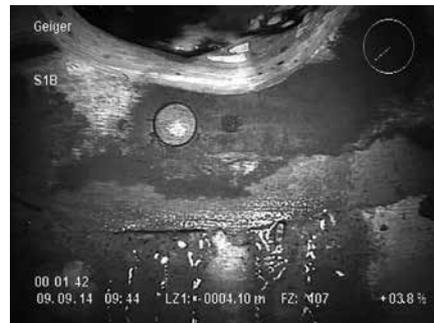
D：水漏れはないがしみのある例2

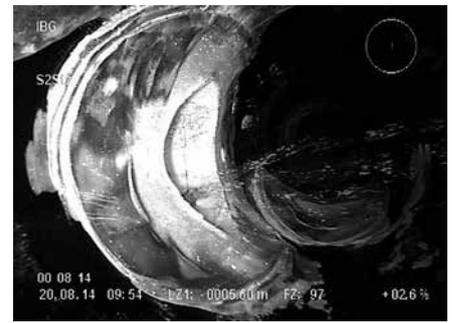
E：コンクリート管への接続取付管の水漏れ

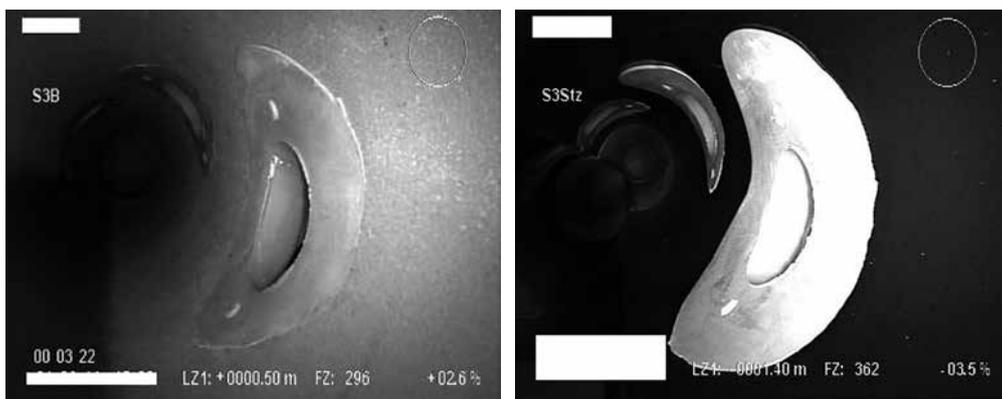
流下性能に関する取付管修復の評価例としてコンクリート管と陶管の高圧洗浄後の最良と最悪のものを写真-7、8に示す。

写真-7 コンクリート管と陶管の流下性能に関する高圧洗浄後の最良の例 コンクリート管 (左) 陶管 (右)

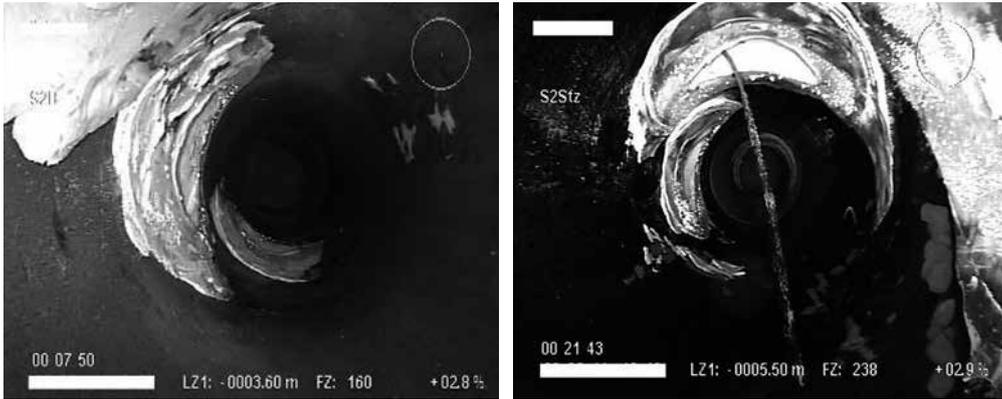
写真-8 コンクリート管と陶管の高圧洗浄後の流下性能に関する最悪の例 コンクリート管 (左) 陶管 (右)
