# 熊本地震災害支援活動に携わって

熊本地震、益城町、災害査定、管路の破損、管路のたるみ

## 出来山 敏久

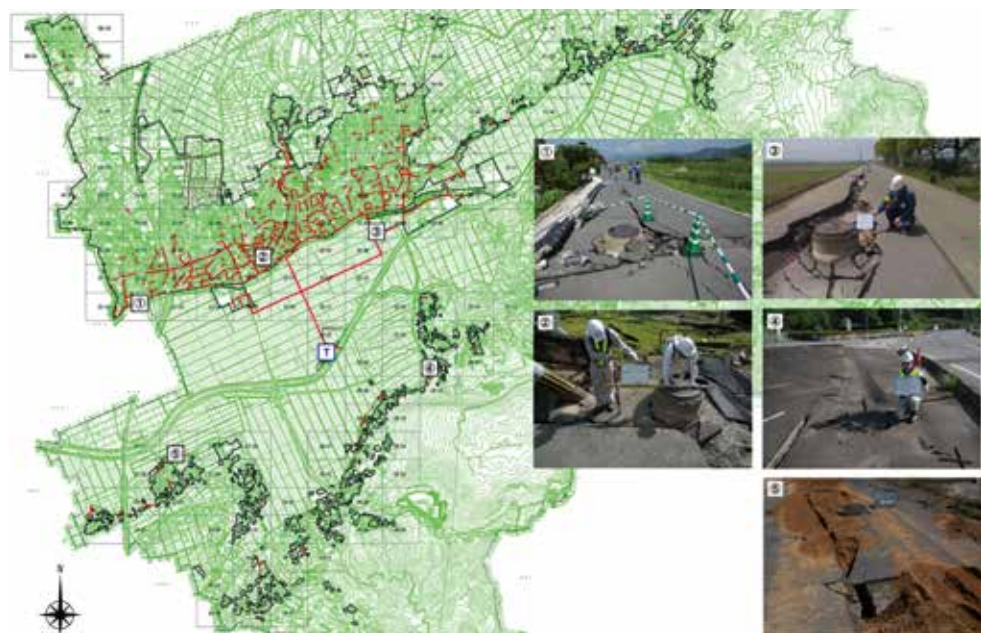
図－2 益城町下水道被災箇所及び写真

益城町の下水道管路施設は、公共下水道（571ha）、特定環境保全公共下水道（104ha）と都市下水路（155m）の3つの事業により整備されている（平成26年度末時点での整備済）。被害としては、地盤の変状や管路埋戻し土の液状化による管の損傷が目立ち、管の完全な破断やマンホールからの溢水も複数箇所を確認された。特に、処理場の北側に位置する県道高森線と秋津川に挟まれた東西に長い区域で被害が大きかった。

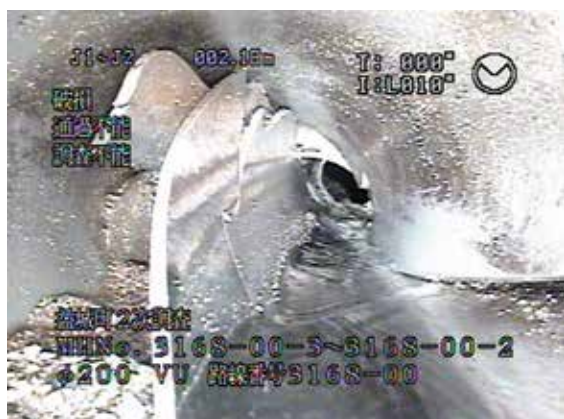
益城町では、地震の大きさもさることながら地盤が1m程度、場所によっては最大3m沈下している地域があったこともあり、硬質塩化ビニル管は、写真－1のように完全に破壊されている箇所が見受けられた。

写真－1 硬質塩化ビニル管被災状況

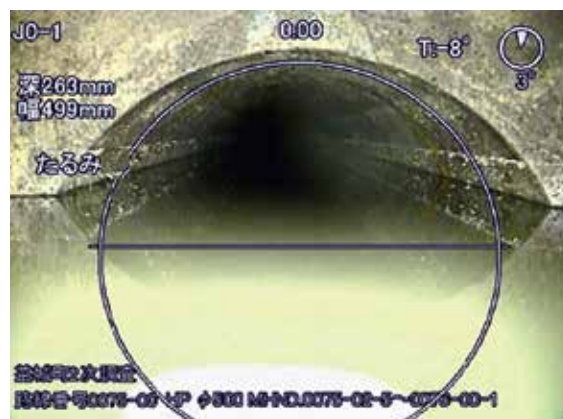
鉄筋コンクリートにおいては、硬質塩化ビニル管のような激しい破損は見受けられなかったが、マンホール間の管路施設のたるみ（写真－3）や破損による地下水の浸入（写真－4）が多く発生していた。こうした「たるみ」、「破損による地下水の浸入」は硬質塩化ビニル管でも多く見受けられた。

写真－3 管路のたるみ（鉄筋コンクリート管）

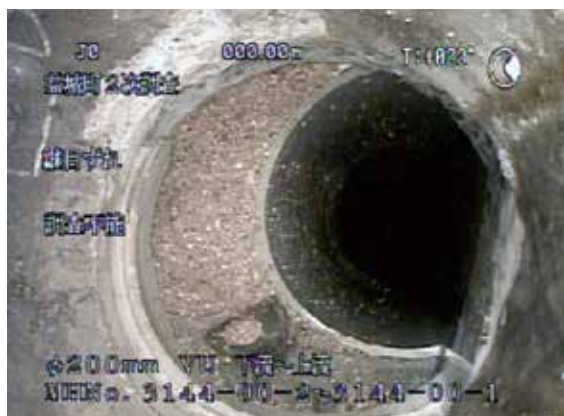
こうした破壊状態とは別に、写真－2のように管の形状をほぼ保ったまま破断し、周辺の埋戻し砂が確認できる管路施設があったことも今回の特徴であった。

写真－2 硬質塩化ビニル管被災状況

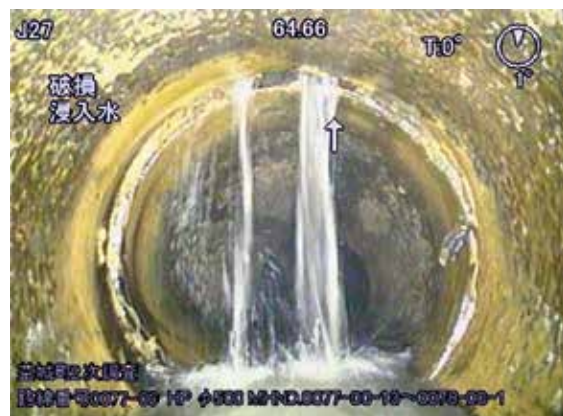
破損した管路からは常時、地下水が浸入し、破損被害が大きい箇所では、浸入水と共に周辺土砂を管路内に取り込むことになる。震災後の時間経過とともに道路下の土砂が取り込まれ続けた結果、写真－5のよう

写真－4 破損による浸水（鉄筋コンクリート管）

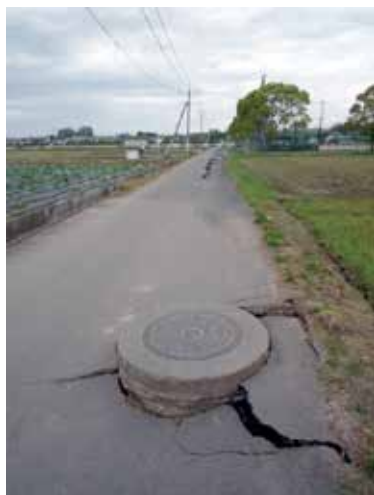
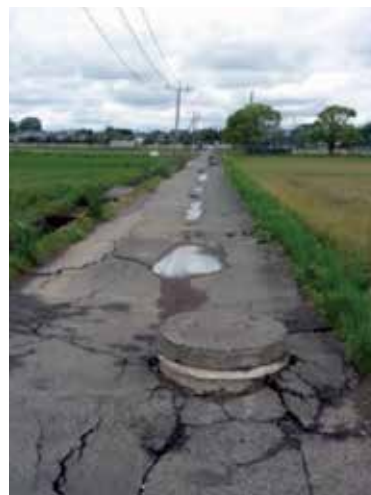
写真－5 本震直後と約1か月後の周辺状況

に道路陥没を引き起こしていた。特に震災後、現地では数日に続く大雨や集中豪雨が多かったこともあり、作業場所である益城町浄化センターから宿泊先へ戻る夜の車窓から道路の埋戻し作業が行われている風景を何度も目にした。

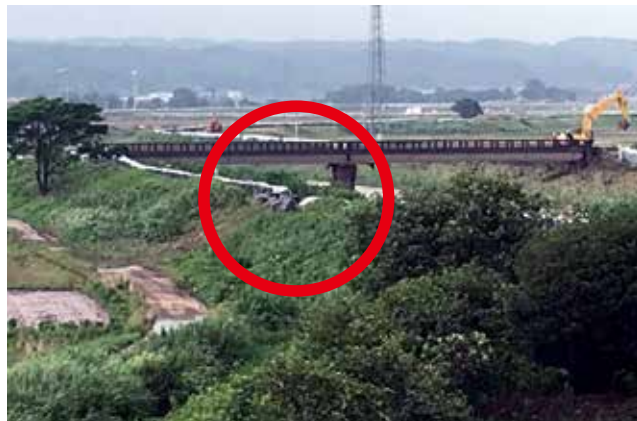
写真-6 大雨による木山川大型土囊流出箇所  
(センターより約100m上流)

後日、現場に行ってみたところ、あと100mほど流されていたら、別の川との合流点があり、秋津川に設置されていた大型土囊が無くなっている場所があった。もしそこまで流されたら、間違いなく秋津川に飲み込まれていたところだった。想定以上の降雨や地盤の沈下による河川の流下能力の低下といった可能性や、連日の作業の疲労で判断力が低下していたこともあったと思うが、目の前で起きている現象への危機管理と瞬時の判断を忘れてはいけないと感じた今回の支援業務でした。
