マンホールスキャンニング調査 「クレバースキャン」

マンホール、マンホール調査、維持管理

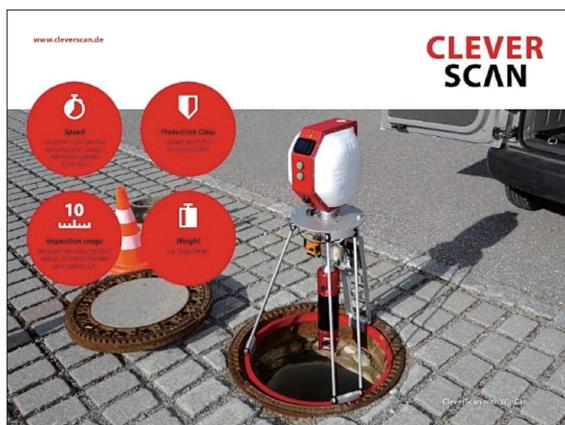
図-1 クレバースキャン

マンホールスキャンニング調査技術「クレバースキャン」の記事を執筆させていただくのは今回で2度目となり、本誌No.104（2018年7月）ではクレバースキャンの技術概要を中心に紹介させて頂きました。本稿では前回より時間も経過しソフト・ハード面共にアップデートされており、その改良点及び実務現場からフィードバックを紹介させていただきます（図-1）。

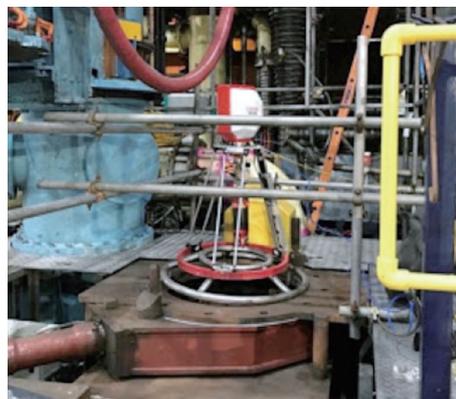
写真-1 クレバースキャン設置状況

デジタルカメラの撮影を行い、異常を報告するのが一般的です。最近では管渠調査で使用されている調査カメラをバーチカルに降下させ、管渠同様の調査を行う方法も開発されてきました。しかし、この方法では、調査車両に搭載されているシステムを必要とすることから、車のアクセスに制限のあるマンホールでは調査を行うことができず、様々な場所に存在するマンホールの調査を行うには限界がありました（写真-1）。
