非開削技術見学会・研修会 参加レポート

見学をさせて頂いた工事は現在施工中である此花下水道処理場ポンプ場に接続する島屋北幹線を新設する目的で施工されており、正蓮寺川総合整備事業に基づき計画されているものであります。

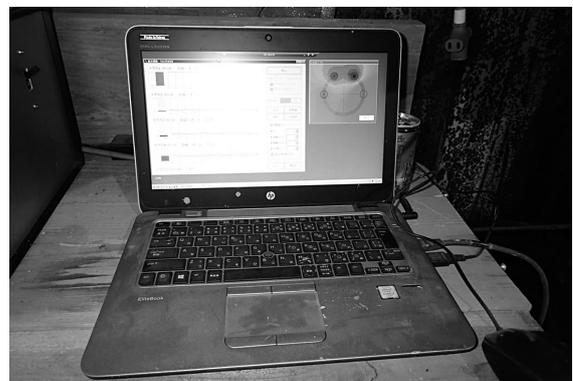
写真-5 障害物検知モニター

立坑を降りると、障害物を検知するPCモニターが設置されていました。これは障害物を検知すると赤く変色するようで、当日はまさに障害物を切削している最中でしたので、画面が真っ赤になっていました（写真-5）。

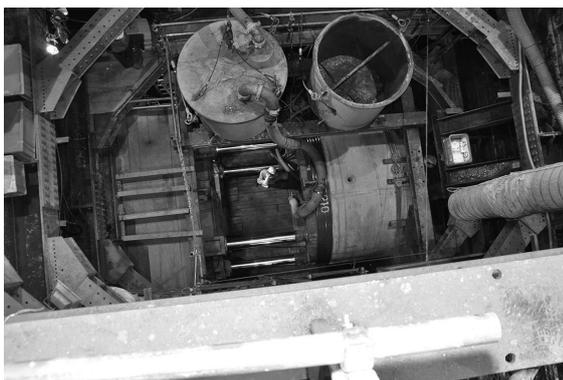
写真-4 立坑全景

地上部の見学を終え次は立坑の下に降り、推進の先端部までを見学しました。立坑は鋼矢板Ⅳ型16.0m

で深さは約12.9m、長さ8.3m、幅7.5mであり、同じ立坑でも現場環境により施工の難易度も変わりますが、この現場は立坑構築にかなり苦勞されたのではないかと推測いたします（写真-4）。

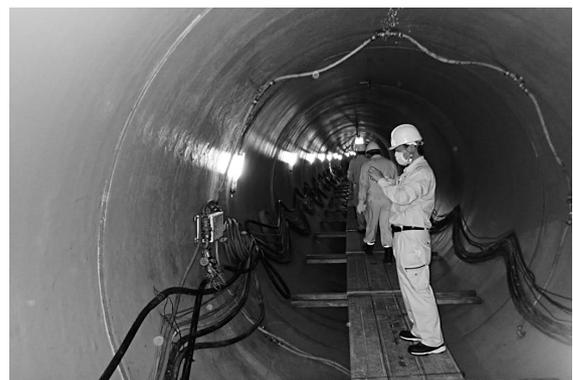
写真-6 多孔管の敷設状況

- ①一定の間隔で多孔管を使用することで、ボイドの維持および滑材を管全周に注入できるようにしている（写真-6）
- ②中押管の採用（計3箇所）により縁切り能力を確保（写真-7）
- ③1/4管と半管にはジャッキポケットを設け推進力の補助を可能としている（写真-8）

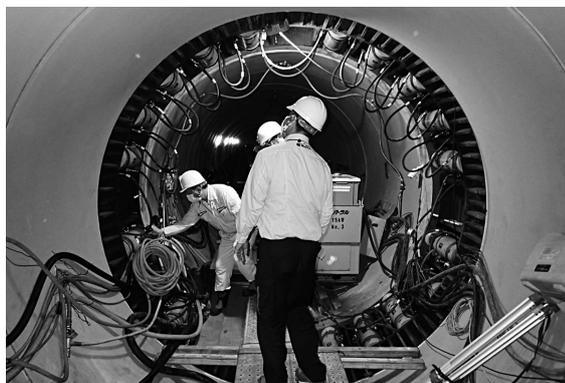
写真－7 中押管とジャッキ

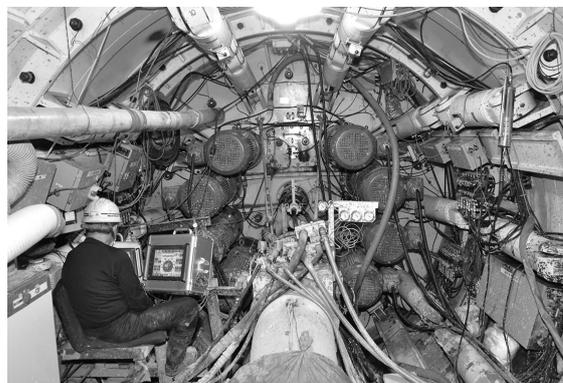
写真－9 推進先端部

推進管の中を進み先端部まで進むと、元押ジャッキを止めて先端の超低速ジャッキで推進をしながら支障物を切削していました（写真－9）。チャンバ内の排出泥土の中に切削されて細くなった金属が混入しており、進捗はわずかですが実際に鋼矢板を切削しているのだと実感しました（写真－10）。

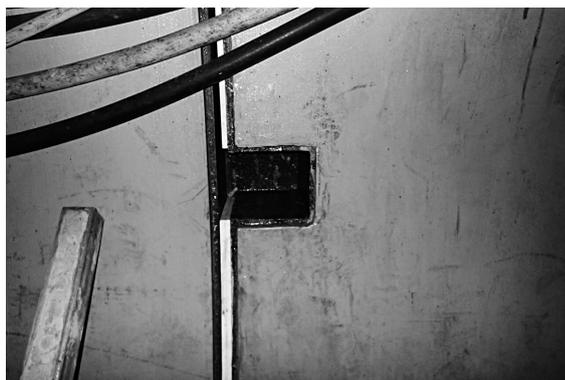
写真－8 ジャッキポケット

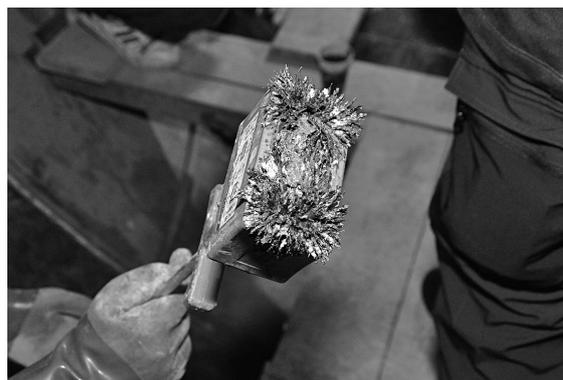
写真－10 排出泥土内の金属片

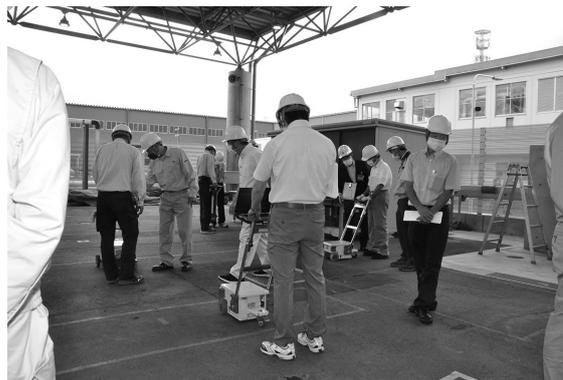
写真-13 地下探査機の実地体験

座学が終わると同じ大阪ガス(株)導管技術センター内にある実習会場に移動して、地下探査機の体験実習をさせて頂きました。普段はなかなか触ることのできない地下探査機も体験させて頂くことで、機器類の操作の他、音や振動、画面表示などで、埋設物の位置・深さ・形状が判明することを体感できたことで、大変有意義な時間となりました。

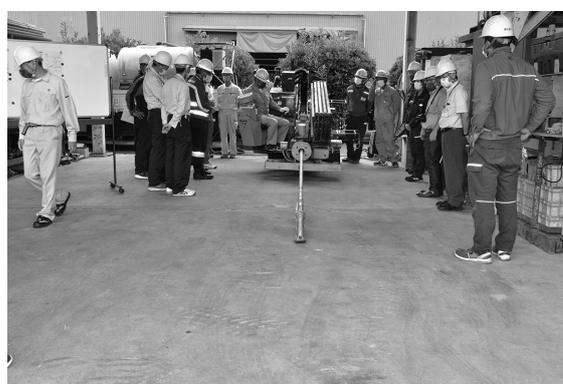
写真-14 HDDマシン実機デモ

その後、大阪ガス様が所有されているHDDマシンの実機を用いて説明を頂き、ドリルヘッドが実際に回転する様子や、ロッドを機械が自動的に繋げる様子など、こちらも貴重な時間となりました（写真－11～14）。
