施工条件によって熱硬化と可視光線硬化工法が選べる ASS工法とASS-L・H工法について

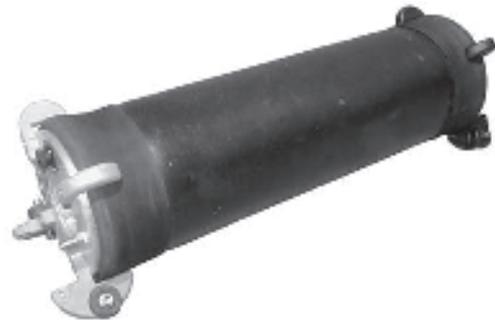
写真-1 ASS工法補修装置

熱硬化性樹脂(ビニルエステル樹脂)をガラス繊維および不織布に含浸積層させたライニング材を補修装置(写真-1)(ゴムスリーブ)に巻き付け、管渠内の損傷箇所に引き込み、空気圧で補修装置のゴムを膨らませることによって、管内壁にライニング材を加压密着させ、補修装置内蔵の補助加熱装置で加熱硬化させて、下水道管渠の損傷箇所を管内部より部分更生する工法です。

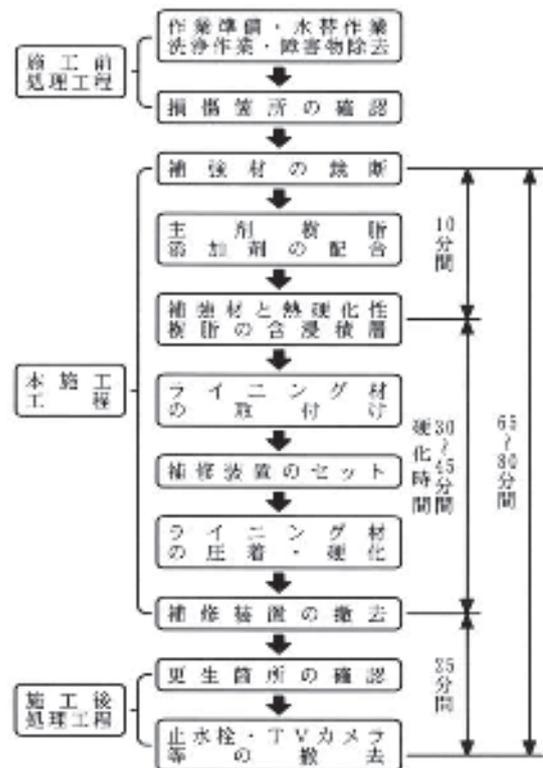
図-1 ASS工法施工工程

標準のライニング材は、ガラスクロス4枚、不織布2枚に熱硬化性樹脂を含浸積層させ、厚みは2mm以上とする。補強材の積層枚数は、止水や補強の目的により増加することがあります。図-1は施工工程を示す。
