# 農業分野のパイプラインの現状と課題

## —老朽化とストックマネジメント—

毛利 栄征

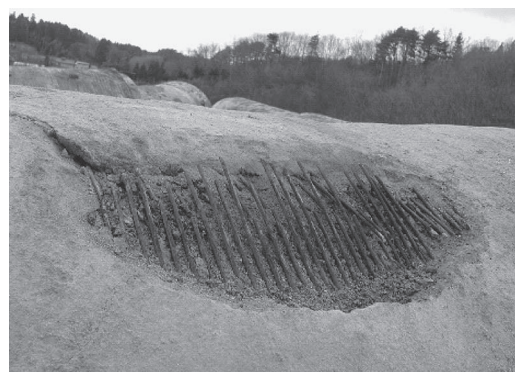
写真-1 老朽管表面の劣化とPC鋼線の破断

経年劣化が進む中で材料や構造的な不均一性、あるいは、地下水や地盤の環境条件の影響などが選択的に作用して、局部的な劣化が突出して進行して、突発的な漏水や破壊に至るものと考えられますが、このような傾向は、今後ますます顕在化してくるものと思われます。最近では、まもなく耐用年数を迎える昭和20年から40年代に建設された施設、特にコンクリート水路やPC管類に写真-1に示すような劣化に伴う著しい機能障害が発生してきています。このようなコンクリート管類の外面の局部的な劣化を受けたパイプラインの更生工法の開発は、極めて重要な課題です。また、長期的な耐久性についての指標が曖昧なまま構造設計がなされているために、管材の長期耐久性と余寿命を評価できないことは、今後の施設更新の判断に大きな障害となると思われます。たとえば、地盤の剛性を管の構造設計に導入している可とう管（鋼管や強化

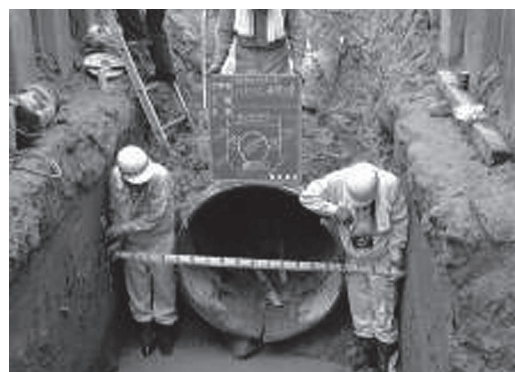
写真-2 FRPM管の破損事例

るものなのか周辺環境の変化に起因するものなのか、簡単には判断できないことも問題です。管の長期的な耐久性が十分解明されていないことから、写真－2に示すような、管底部に入る亀裂の原因を施工の不備が主原因であるとして捉えるべきなのか、管材料の長期耐久性の不足として捉えるのか、あるいは、地盤の変状に起因して荷重条件が変化したことによって当然の帰結として起こった現象と捉えるのか、事故という現象からだけでは十分な解明ができず、適切な更生方法の選択が進まないという課題が残されています。

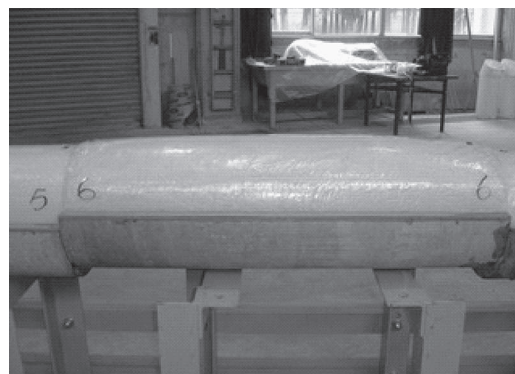
写真一三 段差部の更生状況（参考文献2）

漏水部や段差部などの損傷部分については、更生管の挿入と拡張段階によって適切に施工できることが分かりましたが、一方で硬化過程での温度管理が十分でない場合などには注水箇所を中心に硬化不良や、内面には管軸方向のシワが見られるなどの課題が確認されています。また、内面の不透過性フィルムにピンホールが残る場合には、樹脂に水みちが発生して漏水に至ること、また、施工時の外周部フィルムの大きな損傷は、拡張時に樹脂が漏出し、円形の管を更生できず適切な管厚を確保できなくなり、低い水圧で漏水が発生していることなどを確認しています。
