地中レーダによる西安古城内部空洞調査

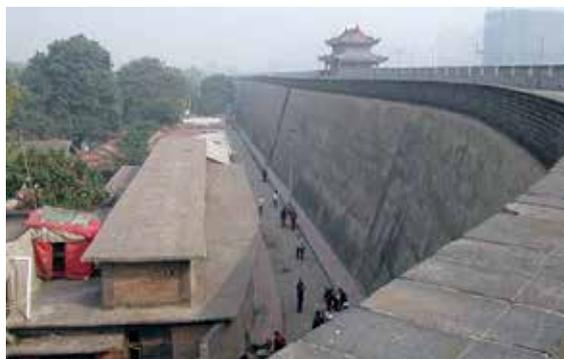
中国の西安古城壁は、明代の1378年に完成したもので、当時の形がほぼ完全に保存されている中国で唯一の城壁である（写真-1）。現存する城壁としては世界的にみても最大級のものであり、また、城壁の西門（安定門）はシルクロードの起点としても知られて

写真-1 城壁の外観

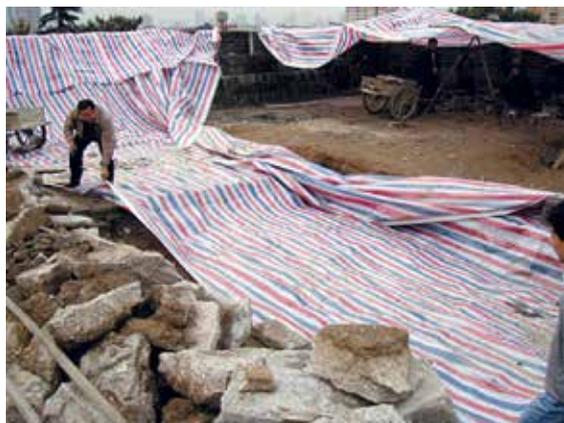
写真-2 城壁西門の陥没箇所

おり歴史的文化遺産としての価値は極めて高い。城壁の外周は約14kmにおよび、高さは約12mである。断面は台形型で、上部の幅が12mから14mあり、下部の幅が15mから18mである。しかし、その内部に防空壕として掘削され、総延長は41kmにもおよぶ空洞が存在していることが知られている。特に城壁浅部に空洞が存在する地点では、陥没事故が生じるなどの被害が生じている（写真-2）。この歴史的文化遺産を保護するためには、空洞の分布を把握し対策を講じる必要があるが、歴史的に極めて価値の高い構造物であるため、可能な限り非破壊での調査が望まれる。そこで、地中レーダによる城壁南門付近の空洞探査を実施し、有効性を評価した。

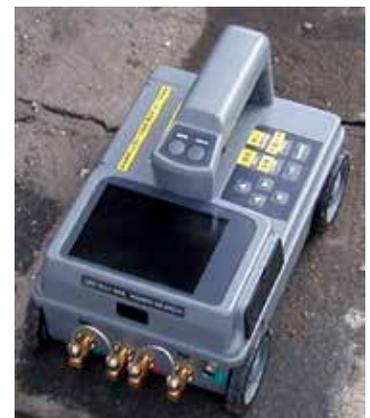
城壁内の空洞調査に適応可能であるかを判断するため、レンガや土壌の比誘電率の調査を実施した。調査にはコンクリート内部の鉄筋や空洞などを調査するコンクリートレーダ（写真-3）を持ち込んだが、探査深度が30cm弱と浅いため、60cm探査を可能にする改造を実施している。

写真-3 コンクリートレーダ
