# インシチュフォーム工法 ～高強度ガラスライナー 管更生デモ工事～

Field report on sewer rehabilitation by using Insituform's highly-reinforced glass liner

工 事 名：上之1100-192管更生工事

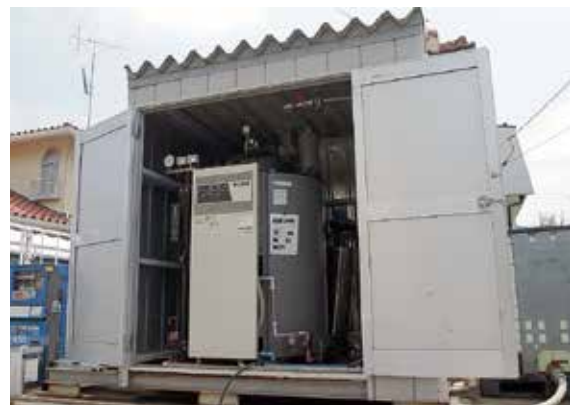
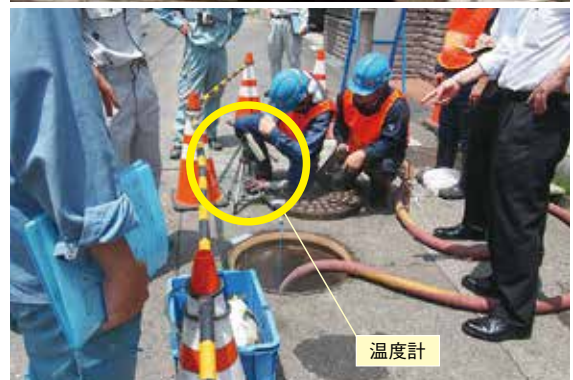
更生材料の硬化作業は、現場車両に積載されている蒸気ボイラーを用いて、蒸気を更生材料内に投入することで硬化される。

写真－5, 6 蒸気ボイラーと温度管理状況

硬化に要する温度は、まず、蒸気挿入側の蒸気温度を65℃以上から段階的に上げ、100℃以上で硬化に必要な時間、蒸気を投入し続ける。硬化に必要な時間は、ライナー材が厚くなるほど時間を要する。先に記述した従来ライナー材（13.5mm）の場合、100℃以上の蒸気投入を1時間以上要するのに対し、高強度ガラスライナー材（7mm）では、半分の0.5時間となり、作業時間の大幅な短縮が可能となったことが、もう一つの特徴となっている。
