# 「目視により確実に確認する」 CMT 切羽障害物除去推進システム

木下 貴義

CMT 工法協会  
広報委員

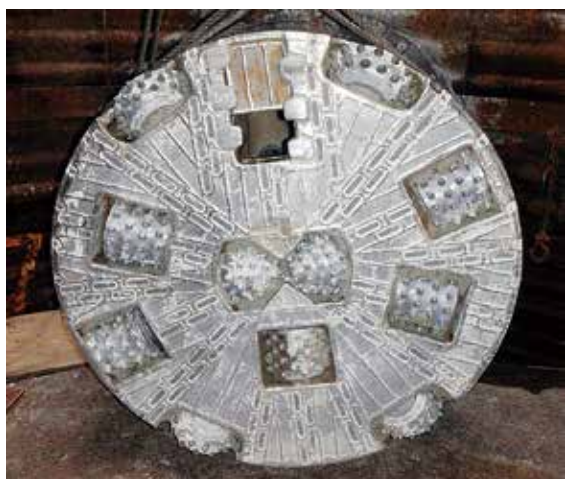
写真-2 到達後の掘進機面板

φ800mmより強力なカッタートルクを有し、玉石専用のローラビットで玉石・砂礫を破碎いたします（写真-2）。

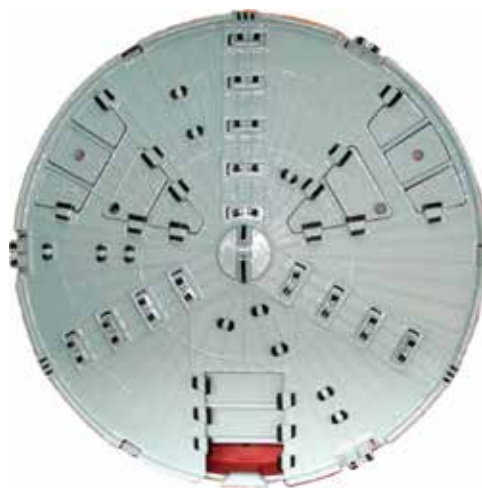
写真-3 モノスリット型切削ヘッド

掘進機の機体の重心を機長のほぼ中心位置に設計することで、軟弱地盤でもノーズダウンすることなく掘進できます。また、「モノスリット定位置停止システム」

や「スリット自動開閉装置」などにより、土砂の取込量を制御し安定した掘進が行えます（写真-3）。

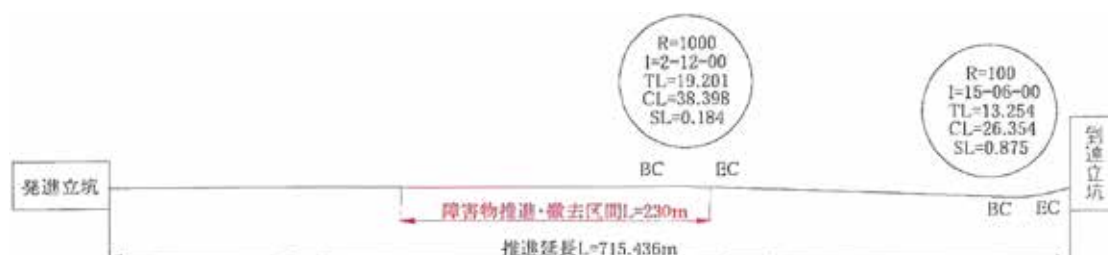
図-7 推進路線図

発注者：いわき市  
工事名：公共下水道平汚水専用幹線築造工事  
呼び径：φ1,100mm  
推進延長：L = 715.436m  
土被り：H = 9.91m（平均）  
土質：礫砂質土シルト粘土  
補助工法：圧気工法  
（図-7, 8）

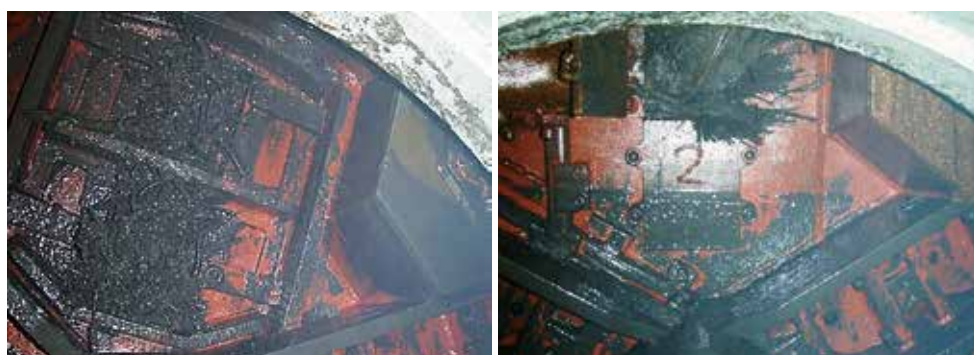
写真－5 木杭スリット閉塞状況

CMT工法は、先端抵抗を切羽状況に合わせて操作できるので障害物に対しても柔軟に対応でき木杭等の面板閉塞も起こしにくい構造となっています。木杭・流木等の障害物は裂壊しながら推進できますが、連続的に遭遇すると面板閉塞を起こすことがあります。その場合は、機内から点検扉を開放し、人力にて除去・解消します(写真－5～7)。

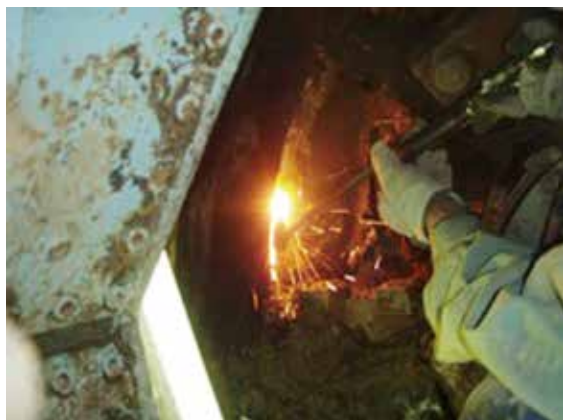
写真－8 H形鋼切断中

そして、火気切断・回収時にはスリット併用マンホール板を取り外し、カッターヘッドを少しずつ回転させながら、細かく切断しH形鋼を開口部から回収しました。

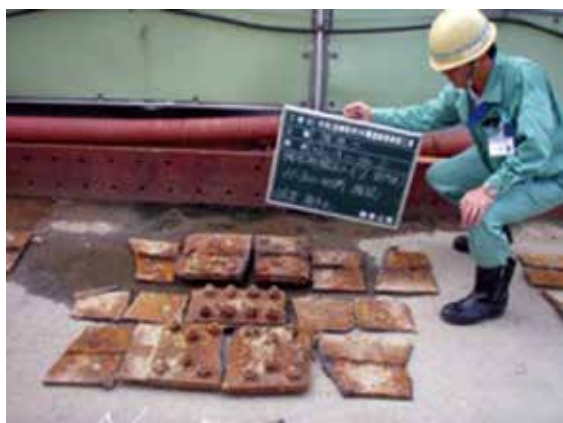
写真－10 切断片立会い

障害物であるH形鋼に遭遇すると、一旦推進施工を中断し、圧気工法による補助工法を実施後、切羽の安定を図り、障害物の位置を目視で確認しました。その後、発注者立ち合いのもとH形鋼の状況確認を行いました。

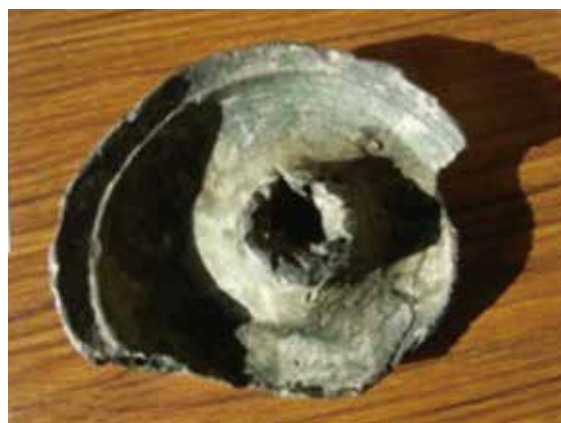
写真－11 不明金属物

発進直後に、掘削土より鉄片が搬出されました。至急、推進施工を中止し、補助工法である圧気工法により、クラッシャー及びチャンバー内の確認を行ないました。チャンバー内の点検の結果、円筒上の不明金属物とその金属を破碎した鉄片が見つかりました。この不明金属物により、クラッシャーの破碎翼が破損し、さらには面板に装備したローラービットの一部にチップの破損が確認されました。このため、破損したクラッシャー破碎翼とローラービットを機内から交換しました。その後の推進施工では、金属片などが出現せず、無事完工することができました（写真－11～14）。

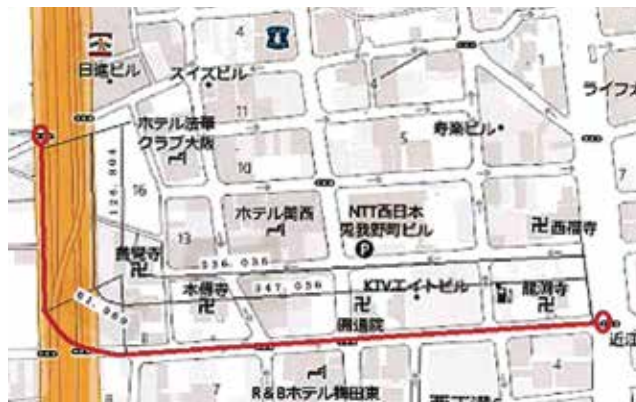
圖-11 推進路線圖

本工事は、大阪市北区の繁華街を約347m直進し、新御堂筋線の手前から $R = 28\text{m}$ の急曲線で右に迂回してから新御堂筋線下を約126m直進して到達するという厳しい環境下での長距離・急曲線推進事例です。当初、推進路線を横断する電気、ガス等のパイプライン部分には、管路敷設時に構築した土留材が残置されている可能性があるとの予測でした。

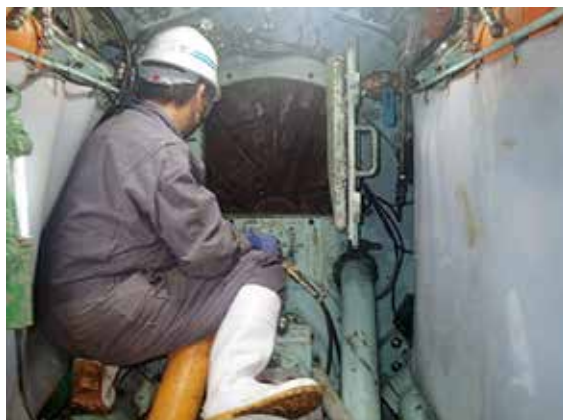
写真-15 不測障害物確認

土留材の残置は、想定された箇所からは出現することなく、推進施工は $R = 28\text{m}$ の急曲線推進も高精度で通過して新御堂筋線下に入り、本工事は障害物に遭遇することもなく無事完成するものと思われていました。しかし、残り $30\text{m}$ 地点において不測の障害物である $H300 \times 300\text{mm}$ に遭遇しました。推進施工を停止して薬液注入工や圧気工法等の補助工法を実施し、切羽の安全を確認してから障害物（H形鋼）を目視で

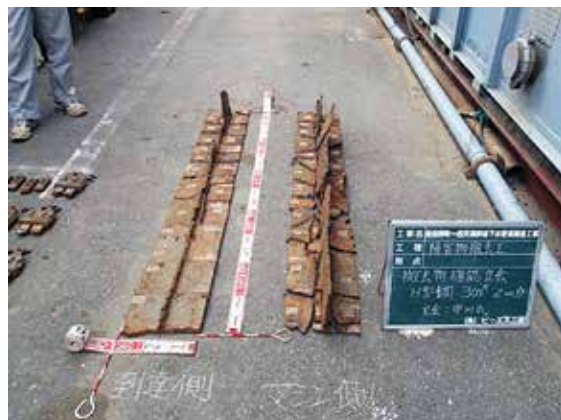
写真-17 切断片立会い

確認しました。そして発注者立会いのもと、火気切断によって効率良く障害物の切断・撤去を行い、困難が想定された長距離・急曲線推進施工を完工させました(写真-15～17)。
