# スปีダーSPM工法(改築更新工法)の施工報告

(株)ホウショウEG

### 4-1 工事概要

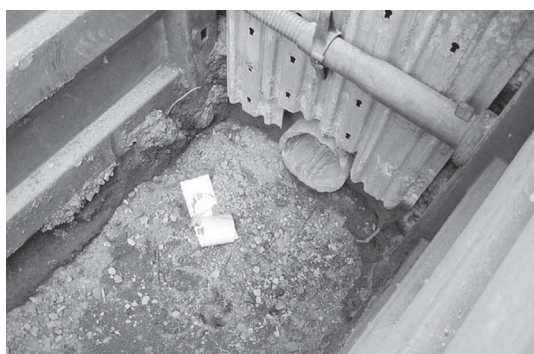
写真－2 発進側（破碎機挿入側）の立坑状況

また、発進側（破碎機挿入側）は簡易土留壁にて立坑築造をした。写真-2に発進側（破碎機挿入側）の

立坑状況を示す。

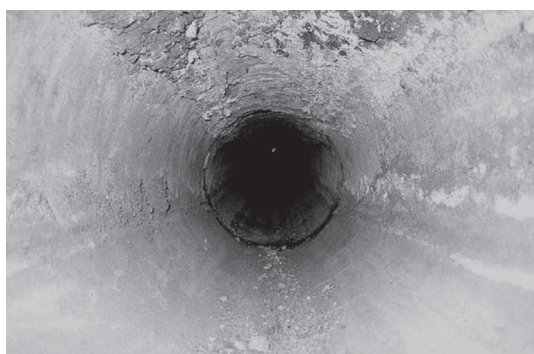
写真－3 既設老朽管の内部状況

写真－3に既設老朽管の内部状況を示すが、硫化水素ガスにより管内上部に腐食が進んでいることが確認できる。

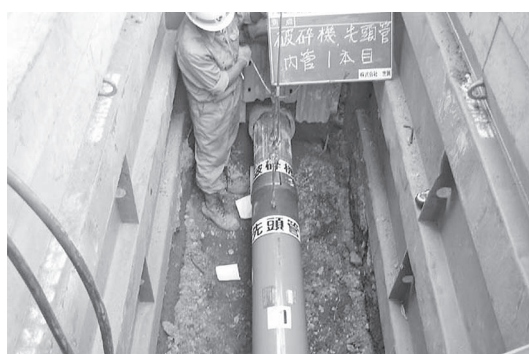
写真－5 破碎機本体及び塩ビ管接続状況

引込側（破碎機到達側）立坑からスクリーロッドの挿入作業を開始し、発進側（破碎機挿入側）立坑にスクリーロッドが到達後破碎機本体を接続。破碎機本体後部に塩ビ管及び油圧ホースを接続し、既設老朽管破碎及び新管置換えの作業準備とした。写真－5に破碎機本体及び塩ビ管接続状況を示す。

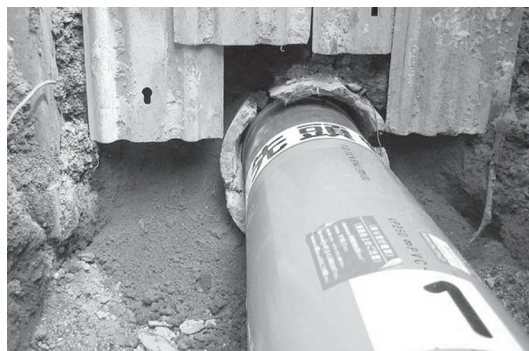
写真－6 破碎及び引込開始状況

以上の準備を終えた後、引込側（破碎機到達側）から200mmピッチで引込み、その都度に破碎作業を行った。写真－6に破碎及び引込開始状況、写真－7に更新管推進状況を示す。

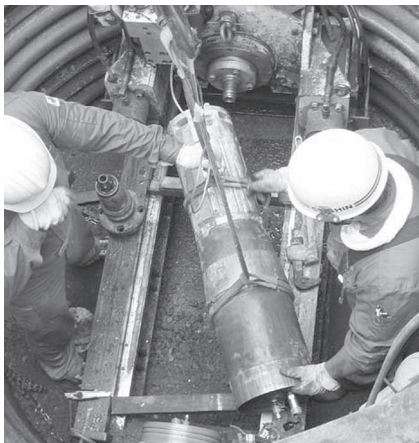
写真ー9 破碎機本体回収状況

写真ー9に破碎機本体回収状況を示す。また、写真ー10に新管内部状況を示す。

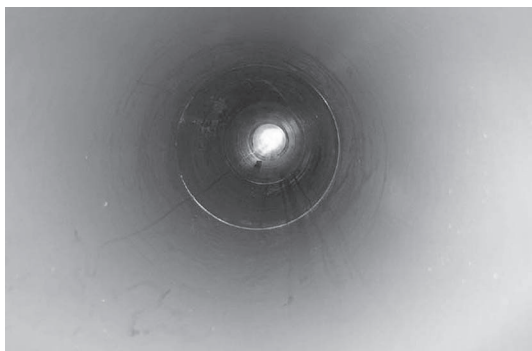
写真ー10 新管内部状況

引込側（破碎機到達側）立坑にて破碎機本体を回収・撤去した後に新管内部の状況を確認したが、内部状況は直進度も良好で有害な傷等も無く置換作業が終了した。
