“チャレンジ5”のリバーブースシステム 現場見学会に行ってきました

改築推進工法「リバーブースシステム」の現場見学会が2月7日、独立行政法人産業技術総合研究所内で開催されました。同システムとしては、三鷹市に続く第2号の実績ということですが、改築推進工法は老朽化が進む地下パイプラインの救世主として注目の技術ですが、まだまだ実績拡大も市場形成も緒についたばかり。そうした中、今回の現場では5つもの新しいチャレンジが試みられており、80名近い参加者が集まりました。

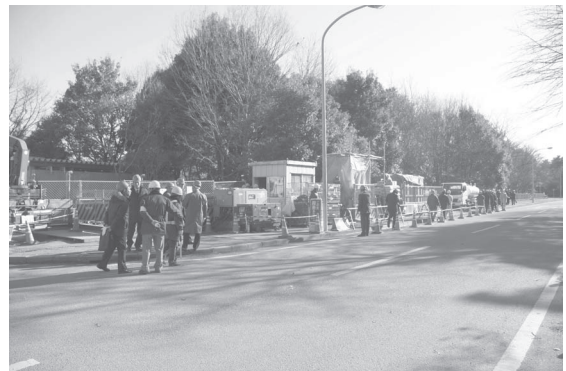
写真-3 敷地も広く、交通量もほとんどありませんが、地下で錯綜するパイプを破損しないためと、樹木を守るために非開削工法が採用されました

理由は2つあったそうです。1つは、埋設管が錯綜していたこと。排水管は深い部分に埋まっており、その上部に埋まっているパイプが地上からの掘削を邪魔してしまいます。上部にパイプがなくても、すぐ横に敷設されていることも少なくないそうです。

また、写真を見てお分かりの通り、たくさんの樹木が植わっています。開削工法では根に傷を付けて木が枯れてしまう恐れがあります。

これら2つの理由から、掘削面積を減らせるリバーエースシステムが採用されたそうです。まさに非開削工法の本領発揮というところでしょう。
