### 八幡橋は今は富岡八幡宮

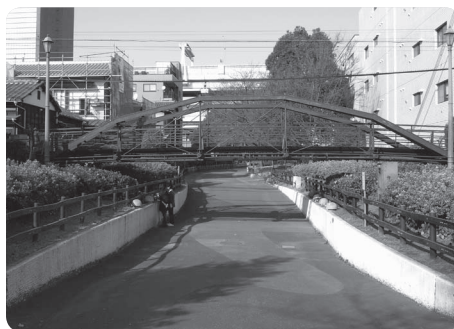
写真－1

八幡橋は、しっとりとした味わいのある保存橋だとお聞きして、訪ねることにした。富岡八幡宮の本殿横を抜け、横綱の碑の奥、運河の跡の遊歩道を跨ぐ形で鎮座している。近くに住人の生活路や近所の小学校の通学路としての穏やかな勤めを果たしているようである（写真－1）。この橋の経歴を調べてみると、明治11年（1878年）、東京駅の八重洲南口から近い鍛冶橋通りと首都高速都心環状線が交差する京橋出口付近に架設されていたとある。設計はアメリカに委託し、製作は工部省の赤羽製作所で、遊歩道脇の米土木学会の碑（写真－2）に、“The first bridge built of iron manufactured in Japan” とあるように、れっきとした日本製である。そこからは、ノウハウは外国ではあっても、製作は自力でという、つい先ごろまでのお隣の国を思わせるような、新技術に対し旺盛な意欲を示す若い日本の姿を思い浮かべる。その経歴から当然とは言え、この橋は、国の重要文化財、米国土学会の栄誉賞、本邦初の鉄橋、铸铁・錬鉄混合橋など、とにかくタイトルが多い。

構造は一見すると、棒部材をピンで三角形に接合したトラス構造のように見える。しかし、内側の斜材の棒材は単に交差し接合はされていない。とは言え、巨視的にこの橋全体を単純梁と見なし、静荷重を掛ければ、上面は圧縮力、下面は引っ張り力となる。トラス橋もまったく同じで、上弦材や外郭の斜材は常に圧縮力が作用し、下弦材は常に引っ張り力となる。内部の斜材や垂直材は、荷重の掛かる位置によって、圧縮力や引っ張り力に変化する。八幡橋は上弦材などの外郭の部材が強固で剛性が大きく、アーチ効果が高いため、トラス橋ともタイド・アーチ橋とも評せられるような、言わばトラス橋とアーチ橋の中間的な構造と見受けられる。いずれにしても、強い引っ張り力が掛かる下弦材が特徴的で、長いループ状の棒部材をピンで、引っ張り方向のみ拘束している。ピンの留めには菊の紋章が装飾されている（写真－3）。材料は当時、高価ではあったが引っ張り力に強い、その時代のハイテク材の錬鉄が採用されている。また、上弦材は圧縮力に強く、比較的容易に手に入った铸铁がL字加工で使われ、中央部では鉄板を当てて座屈を防いでいる。この主構を左右に配し、横桁を渡して、上に床版を載せ通路としている。繊細かつ合理的な構造で、横から見たアーチの輪郭と、アーチ内部の細やかな棒部材のクロスが調和し、深紅の色合いも良く、落ち着いた美しさを醸し出す。
