# 東日本大震災で被災した通信設備の 復旧・復興に貢献した非開削技術の紹介

通信地下設備、小口径管推進工法、曲線、長距離、震災復興

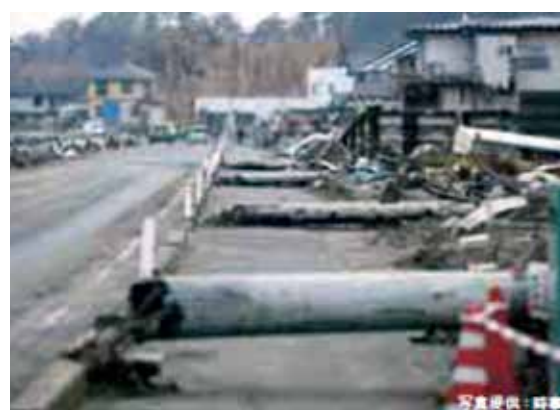
お客様宅と通信ビルを結ぶ通信回線は広範囲にわたり被災。電柱は津波等による流出、折損が2.8万本。

地下管路も土砂崩れ等で被災し、アクセス回線が各所で寸断、損傷した（写真－1参照）。

写真－1 津波による電柱折損

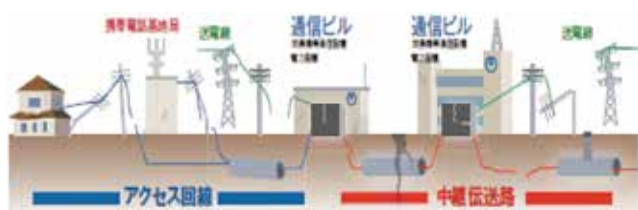
図－1 通信ネットワークの構成と被災箇所

通信ネットワークの要である通信ビルは、震度7にも耐えられるよう建てられているが、津波により通信設備や電力設備が水没したビルが12ビル、ビルそのものの全壊が16ビルにも及んだ（写真－2参照）。
