取付管と本管との接続に関する 修復法のIKTによる比較施工試験

(IKT Comparative Product-Test of repair methods for lateral connections)

楠田 哲也
KUSUDA Tetsuya

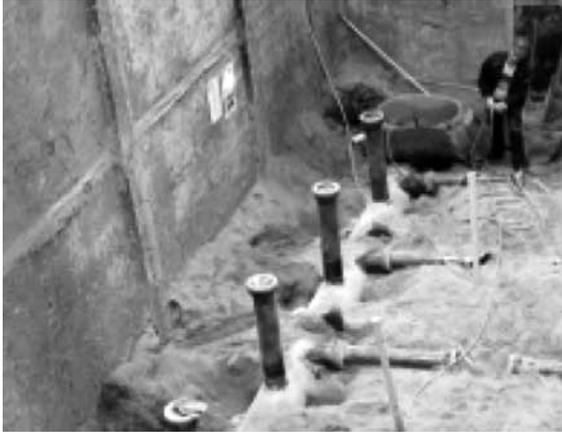
写真-5 試験風景

高圧洗浄後の評価結果差は最大で0.3であり、ほとんど差がなかった。高圧洗浄の結果、修復取付管の更生材料の剥落小片が目視で判断できたという剥落の異常があった。この異常は不織布型に多く（18取付管接続の内13）見られた。剥落はガラス繊維強化型では18取付管接続の内2のみであった。なお、通常この剥落は流下性能に影響しない。

地下水流入がある本管縦軸に45°で接続する損傷パターンⅠ（図-1参照）は最も困難な施工で、参加業者の大半が難渋した。しかし、損傷パターンⅡやⅢではあまり差がなかった。流下性能に関する評価事例として、ガラス繊維強化型と不織布型の双方にて高圧洗浄後の最良と最低のものを写真-3, 4に示す。

施工業者の品質保証は数点を除いて問題がなかった。表-3, 写真-5, 図-2にその結果を示す。

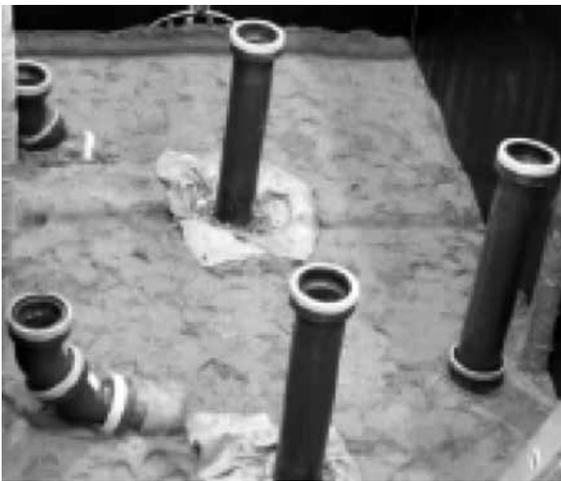
写真-9 試験風景

修復後、コンクリート管は総括平均2.5、陶管は総括平均2.6と流下性能に関して差異はなかった。しかし、施工業者間の差異は1.9から3.6と大きかった。4社は優、1社は良、1社は可であった。高圧洗浄後は最大0.2の差しかなくなった。取付管再接続では、本管の軸に45°で接続する損傷シナリオIの更生が施工業者にとって最も難題となった。損傷パターンIIとIII

施工業者の品質保証は取付管再接続に関し2,3の点を除いてかなり良好であった。すべての結果を表-4、写真-9、図-3に示す。
