# 管路設備の有効活用を図る ケーブル收容管補修技術

NTTアクセスサービスシステム研究所  
シビルシステムプロジェクト管路系グループ

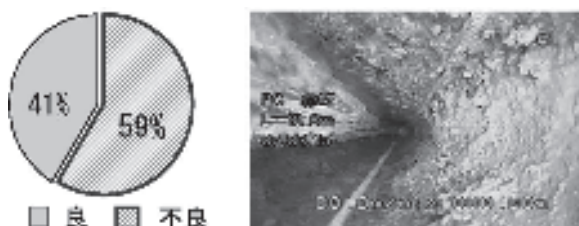
図-2 多条布設予定管路診断結果と管路不良事例

現在、NTTでは図-1に示すとおり、光サービスの拡充に伴い、光ケーブルとメタルケーブルの重畳期を迎え、管路設備が逼迫しつつあります。そのため、管路の有効活用を目的として、1条の管路に2条以上のケーブルを布設する多条布設が恒常的に実施されるようになり、現在では、年平均3000km程度の多条布設工程が発生しています。しかしながら、多条布設予定管路に対する点検診断では、59%の管路が不良と診断されています（図-2）。つまり、多条布設を計画した管路のうち半分以上の区間で実際には多条布設

ができずに、ダクトの変更や他ルートへの迂回、管路の増管、または、ケーブルを收容した状態での開削による管路補修等の対応が必要となっています。また、その不良原因のほとんどは、鋼管や鋳鉄管などの金属管の錆・腐食によるものです。
