HDD工法3kmを施工

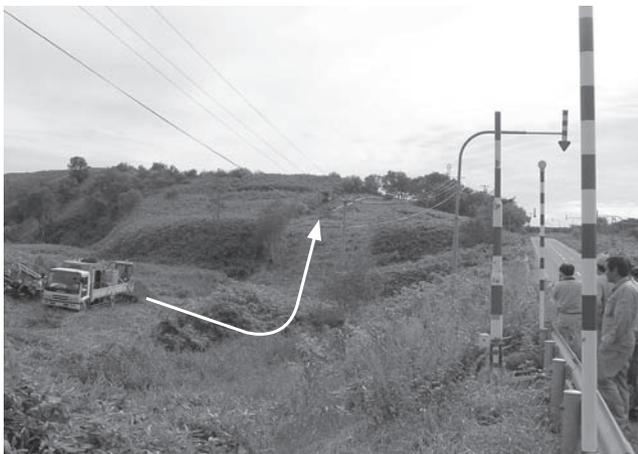
写真一 高低差約10mの施工現場

我々取材班は、今回の取材で目から何枚のもウロコが落ちた。我々の非開削技術の活躍するライフラインは、上下水道、ガス、電力、通信とほぼ都市土木に限定的と思っていた。まさか、大草原のなかで家畜の糞尿処理の圧送管路に使われるとは全く思わなかった。また、施工現場を取材してもHDD工法のすばらしさをあらためて認識した。写真ではあまり起伏が確認できないかもしれないが、延長距離約50mで高低差10m以上のその急斜面は、開削工法では不可能であると確信した。この現場はHDD工法だから施工可能であったと思うのである。
