# 光硬化で短時間・耐熱・耐アルカリ性を可能にした シームレスシステム工法

**岡崎 仁**  
OKAZAKI Hitoshi  
光硬化工法協会  
技術委員

## 1. 民間工場排水管の更生管施工

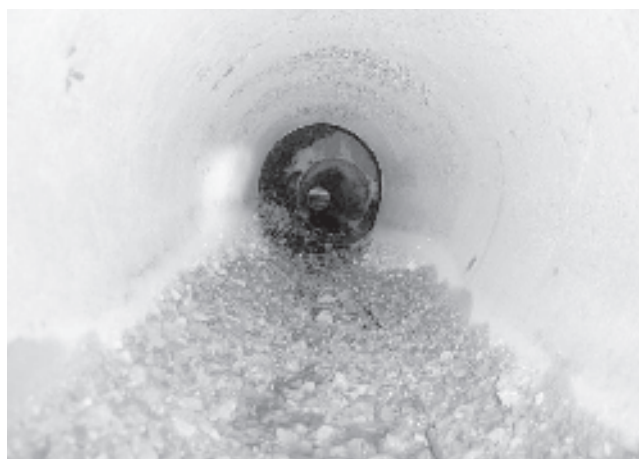
写真-1 腐食したヒューム管

特に食品製造工場内の排水では、製造ラインの日常的な洗浄剤として、主に高温の苛性ソーダを使用し、苛性ソーダでは洗浄できない無機スラッジには、硝酸等で定期的に洗浄している。このような環境下では、既存のヒューム管は、コンクリート面が腐食し、モルタル分が流出し、強度不足、要処理排水の流出が起きている。代表的な腐食の状態を、写真-1に示す。

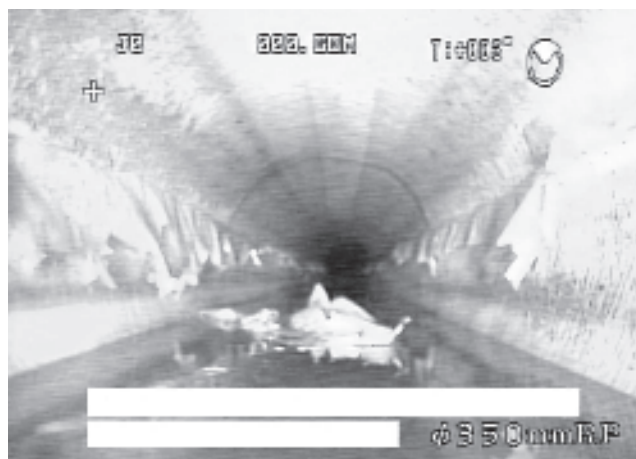
写真-2 溶出、剥離した更生管

また、開削工事での施工が不可能な箇所は、公共下水道で使用されている更生材を使用して管更生工事をおこなっている企業もある。しかしながら、先に述べたように、洗浄液の多様化により、公共下水道で使用されている更生材では溶出、剥離している場合が見受けられるようになってきた。代表的な溶出、剥離の状態を、写真-2に示す。
