# 管路再構築における 機能診断と非開削技術の適応

飯干 秀樹

(一社)管路診断コンサルタント協会  
技術委員

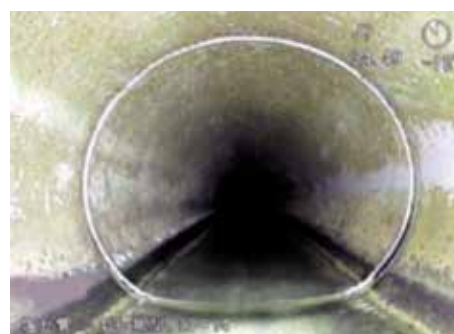
写真－1 塩ビ管の扁平事例<sup>1)</sup>

（以下、「塩ビ管」という。）の需要が増加し、平成の時代に入り鉄筋コンクリート管（以下、「ヒューム管」という。）を上回るシェアを占め、現在に至っている。国土交通省国土技術政策総合研究所（以下、「国総研」という。）の調査研究<sup>1)</sup>によれば、可とう性のある塩ビ管の新管では、管径の1/2まで扁平させてもクラックが発生しないが、管体に破損や管軸方向クラックが併発している老朽管では、たわみ率15%以上の扁平が生じると管が破壊するとされている（写真－1、2を参照）。

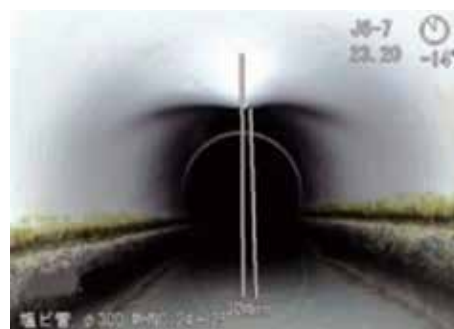
写真－2 塩ビ管の変形事例<sup>1)</sup>
