# 東京都の下水道管路内調査について

杉山 純

東京都下水道局  
施設管理部管路管理課長

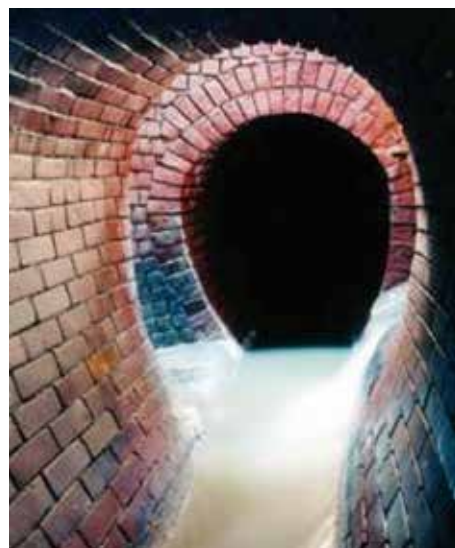
写真－1 神田下水

東京都区部の下水道は明治17年の神田下水（写真－1）に始まり、以後約110年の歳月を経て平成6年に概成100%を達成しました。現在、東京都内にある管きょは、中・大口径（口径800mm以上）、小口径（口
